Mohammed NOUARI, Madalina CALAMAZ, Franck GIROT - Mécanismes d'usure des outils coupants en usinage à sec de l'alliage de titane aéronautique Ti-6Al-4V - Comptes Rendus Mécanique - Vol. 336, n°10, p.772-781 - 2008

# Mécanismes d'usure des outils coupants en usinage à sec de l'alliage de titane aéronautique Ti-6Al-4V

**Wear mechanisms of cutting tools used in the dry machining of the aeronautic titanium alloy, Ti-6Al-4V.** In the present study, the titanium alloy 'Ti-6Al-4V' is orthogonally machined without cutting fluid. During experiments, the cemented carbide tools were rigidly mounted on the tool holder with rake angles of 0°, 15° and 30°. Three cutting speeds of 15, 30 and 60 m/min and three feeds of 0.1, 0.2, and 0.3 mm were selected. The experimental results show that the tool catastrophic failure occurs just after the first pass of cutting for all cutting parameters when using the tool with a rake angle of 30°. The analysis of the tribological parameters (friction, temperature, contact pressure) shows the effect of the machining parameters and the tool geometry on the damage modes during dry machining. **To cite this article: M. Nouari et al., C. R. Mécanique 336 (2008).**

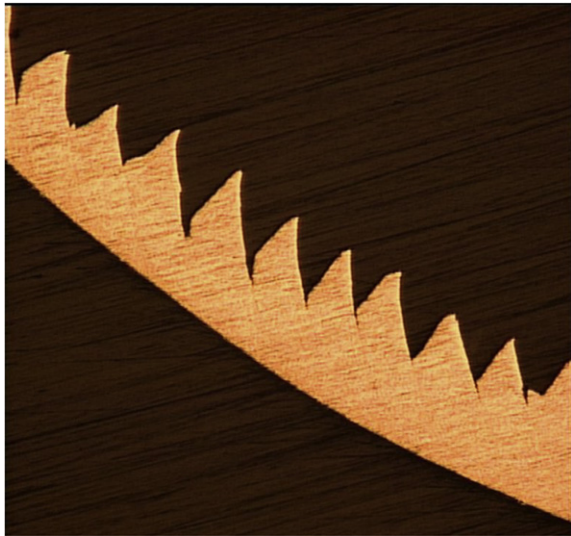
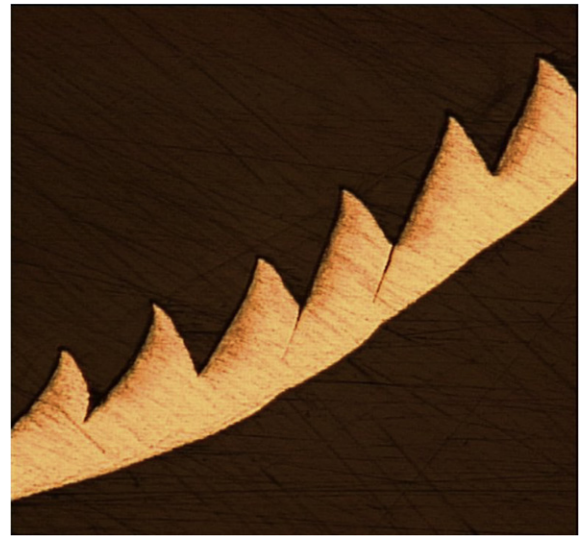
Fig. 3. Morphologie des copeaux obtenus en coupe orthogonale à sec de l'alliage Ti-6Al-4V. (a) Copeau obtenu avec  $V_c = 30$  m/min, (b) avec  $V_c = 60$  m/min. Les autres conditions de coupe sont analogues dans les deux cas : angle de coupe  $\alpha = 0^\circ$ , avance  $f = 0,3$  mm.
